**Паспорт доступности объекта  
социальной инфраструктуры (ОСИ) № 2**

Бюджетное учреждение Ханты-Мансийского автономного округа – Югры «Нижневартовский районный комплексный центр социального обслуживания населения»

1.2. Адрес объекта: ХМАО - Югра (Тюменская область), 628647, пгт. Новооганск, ул. Геологов 24-а.

# АКТ ОБСЛЕДОВАНИЯ объекта социальной инфраструктуры К ПАСПОРТУ ДОСТУПНОСТИ ОСИ № \_\_\_\_\_

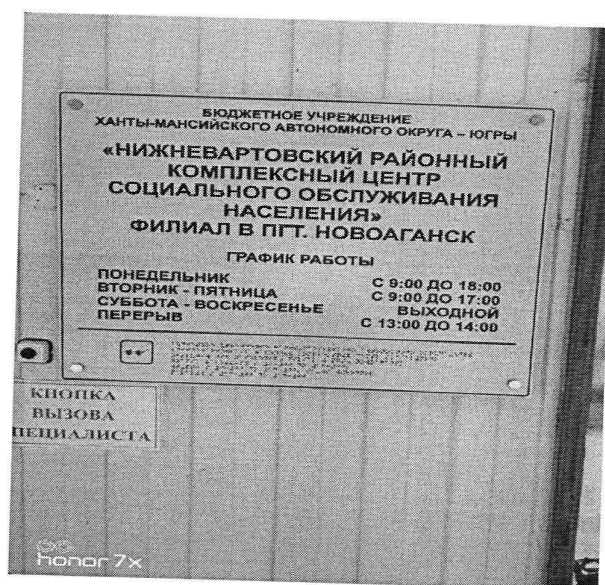
№ 26 система информации

Комментарий к заключению: Системы информации на объекте доступны частично избирательно (К, О, У), для Г,С доступно условно. На входе в здание размещена информационная табличка с применением шрифта Брайля о наименовании и режиме работы учреждения. Имеются тактильные таблички, обозначающие предназначение помещения, указывающие пути движения по зданию (имеются в недостаточном количестве).
